# AUDITORÍA DA REDE DE SANEAMENTO DO CONCELLO DE CAMARIÑAS PARA A DETECCIÓN DE INFILTRACIÓNS

Setembro 2025

Concello de  
**Camariñas**  
A Coruña

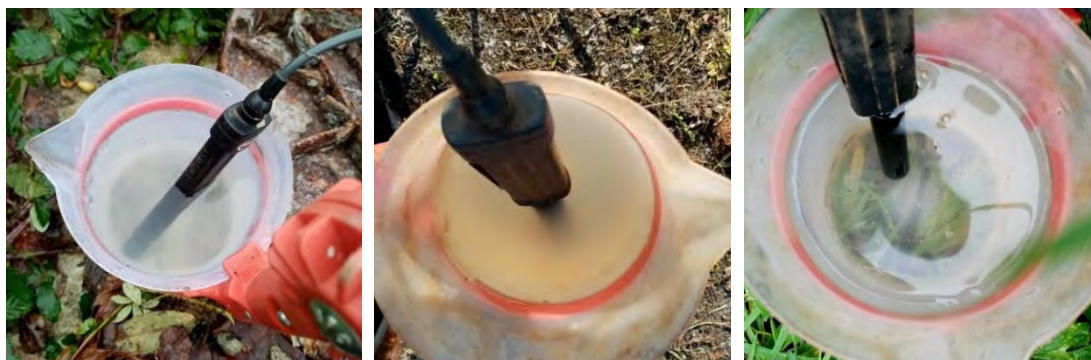
- Aspecto visual da auga circulante: turbidez, cor e presenza de flóculo/materias en suspensión.

*Figura 50: Mostras con distinto grado de turbidez.*

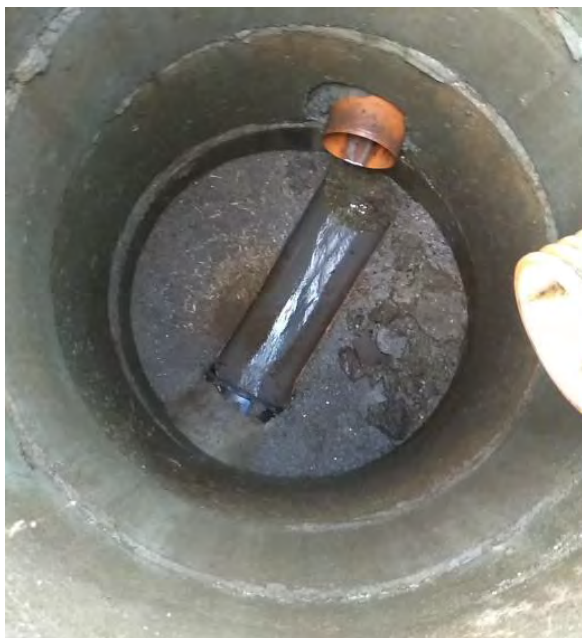
- Presenza de biofilm no colector e pozo. O biofilm pódese observar como unha película de sucidade pegada nos bordos das tubaxes. A súa presenza pode indicar que esa tubaxe leva con frecuencia augas brancas.

*Figura 51: Pozo sen biofilm*

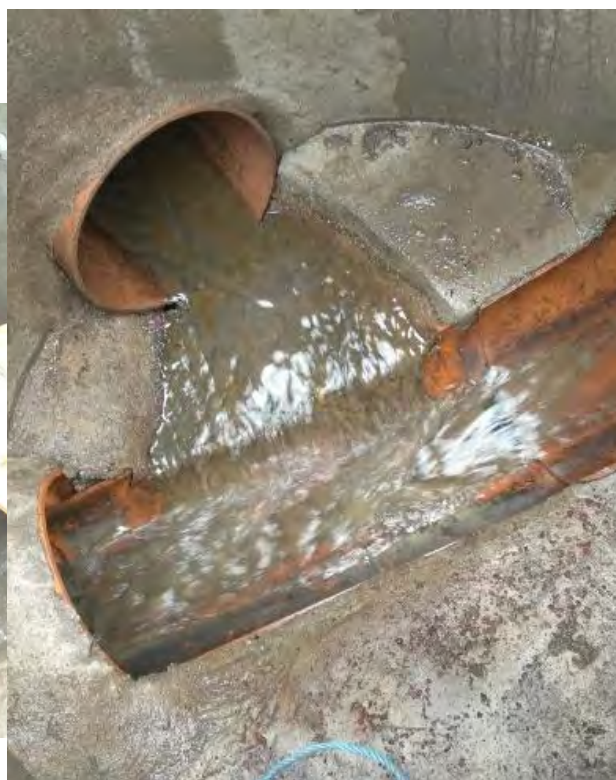
*Figura 52: Pozo con biofilm medio (colector lonxitudinal) e alto (aportación superior)*

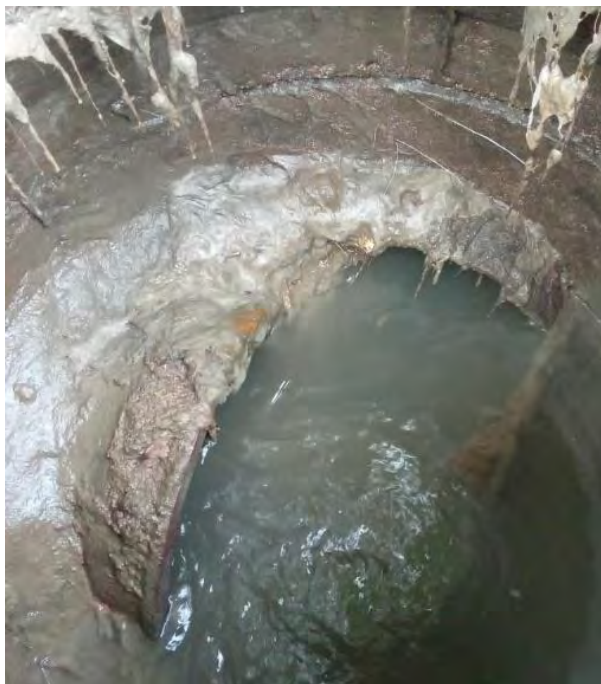
- Indicación sobre o tipo de fluxo no punto de control: laminar ou turbulento

*Figura 53: Fluxo laminar*

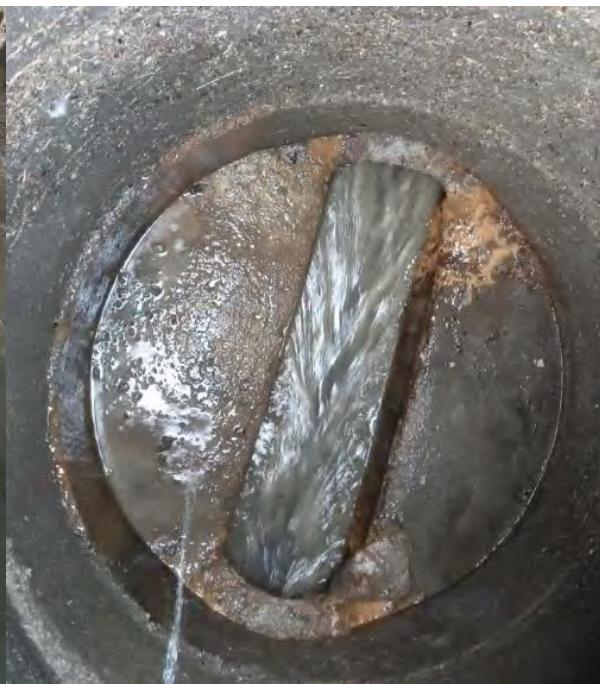
*Figura 54: Fluxo turbulento*

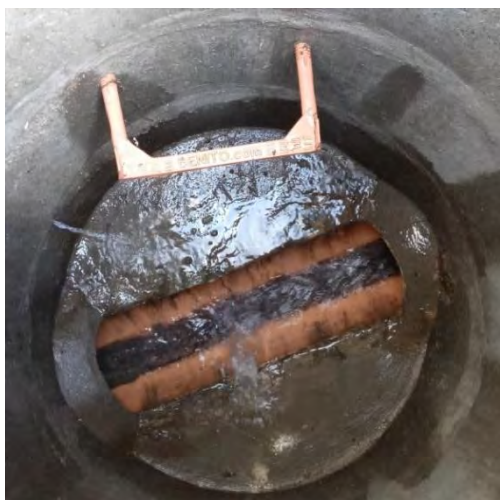
*Figura 55: Presencia de infiltracións*

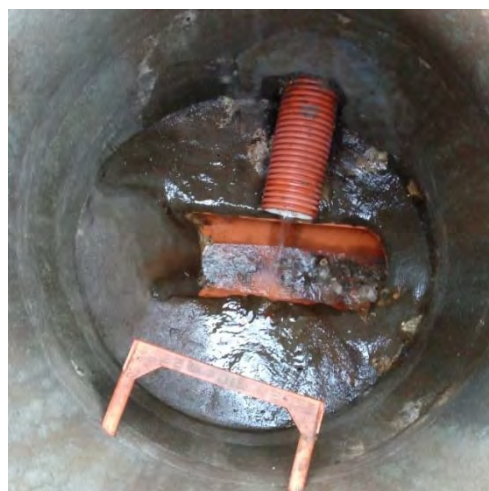
*Figura 56: Presenza de acometidas de drenaxe*

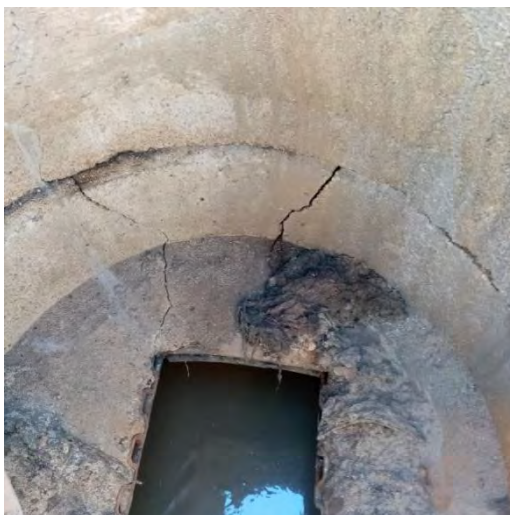
*Figura 57: Fisuras en pozos de saneamento.*
